建设项目竣工环境保护 验收监测表

中一辐验字 2018 第 025 号

项目名称：DSA 等射线装置应用项目（扩建）

委托单位：温州医科大学附属第二医院

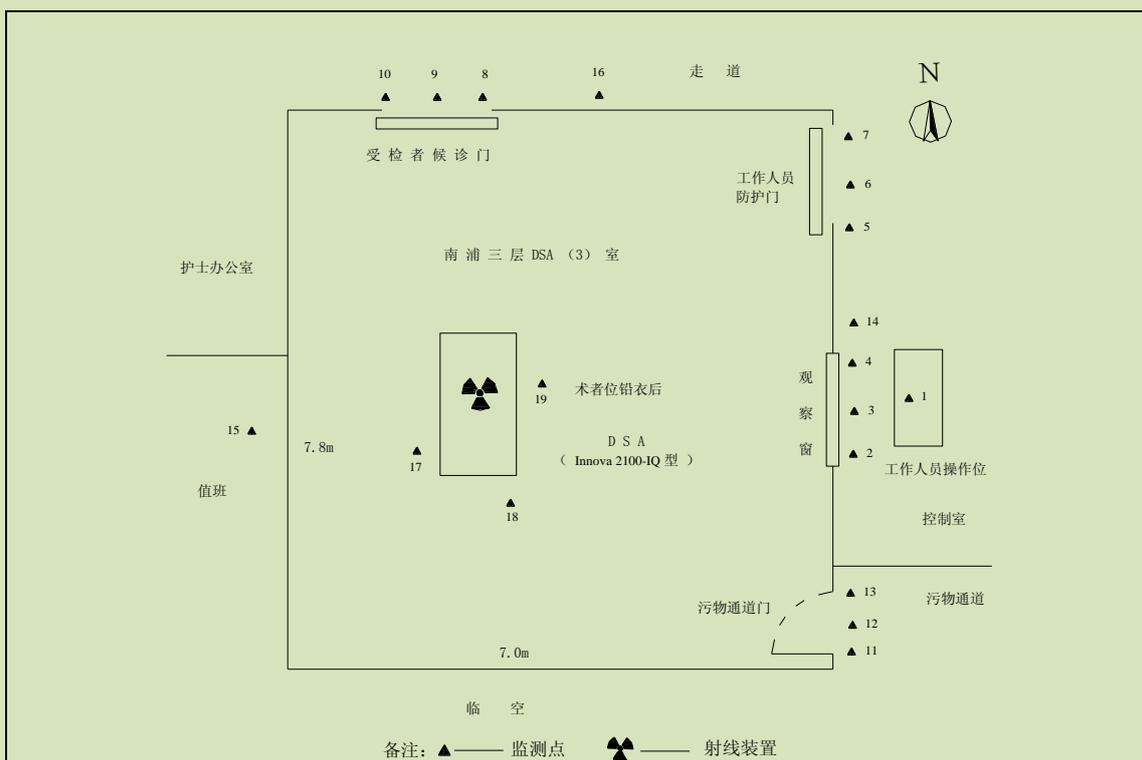
图 5-1 南浦院区三层 DSA (3) 室现场监测点平面图

全数字血管造影系统（Innova 2100-IQ 型 DSA），监测条件：120kV、21.3mA，水模，球管朝上（透视模式）					
点号	监测点位置	监测结果（ $\mu\text{Sv/h}$ ）			
		射线装置未运行时		射线装置运行时	
		校正值	标准差	校正值	标准差
1	工作人员操作位	0.12	0.01	0.15	0.01
2	观察窗（左侧）外表面 30cm	0.13	0.02	0.18	0.01
3	观察窗（中部）外表面 30cm	0.14	0.02	0.17	0.02
4	观察窗（右侧）外表面 30cm	0.13	0.02	0.18	0.02
5	工作人员防护门（左侧）外表面 30cm	0.13	0.02	0.19	0.01
6	工作人员防护门（中部）外表面 30cm	0.12	0.01	0.18	0.02
7	工作人员防护门（右侧）外表面 30cm	0.13	0.02	0.19	0.02
8	受检者候诊门（左侧）外表面 30cm	0.12	0.01	0.19	0.02
9	受检者候诊门（中部）外表面 30cm	0.13	0.02	0.20	0.02
10	受检者候诊门（右侧）外表面 30cm	0.14	0.02	0.19	0.01
11	污物通道门（左侧）外表面 30cm	0.14	0.02	0.19	0.02
12	污物通道门（中部）外表面 30cm	0.13	0.02	0.18	0.02
13	污物通道门（右侧）外表面 30cm	0.14	0.02	0.19	0.01
14	东墙外表面 30cm	0.14	0.02	0.19	0.02
15	西墙外表面 30cm	0.13	0.02	0.20	0.02
16	北墙外表面 30cm	0.12	0.01	0.20	0.02
17	机房楼上（四层）距地坪 30cm	0.12	0.02	0.17	0.01
18	机房楼下（二层）距地坪 170cm	0.13	0.01	0.19	0.02
19	术者位铅衣后	0.13	0.01	1.45	0.04

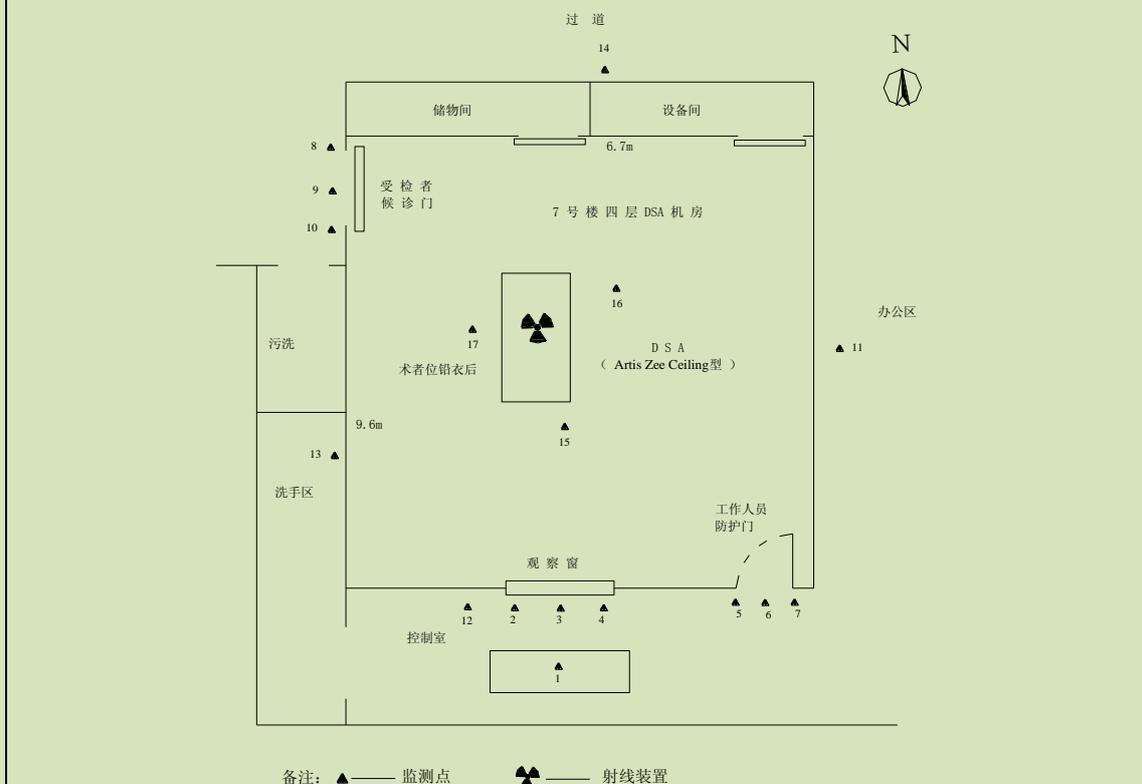
图 5-2 本部 7 号楼四层 DSA 机房现场监测点平面图

表 5-3 本部 7 号楼四层 DSA 机房监测结果

DSA (Artis Zee Ceiling 型), 监测条件: 102kV、395.6mA, 射线方向朝上 (透视模式)					
点号	监测点位置	监测结果 ($\mu\text{Sv/h}$)			
		射线装置未运行时		射线装置运行时	
		校正值	标准差	校正值	标准差
1	工作人员操作位	0.13	0.01	0.17	0.01
2	观察窗 (左侧) 外表面 30cm	0.12	0.01	0.19	0.02
3	观察窗 (中部) 外表面 30cm	0.13	0.01	0.18	0.02
4	观察窗 (右侧) 外表面 30cm	0.12	0.01	0.19	0.02
5	工作人员防护门 (左侧) 外表面 30cm	0.13	0.01	0.17	0.01
6	工作人员防护门 (中部) 外表面 30cm	0.13	0.01	0.19	0.02
7	工作人员防护门 (右侧) 外表面 30cm	0.13	0.01	0.19	0.02
8	受检者候诊门 (左侧) 外表面 30cm	0.12	0.01	0.20	0.02
9	受检者候诊门 (中部) 外表面 30cm	0.11	0.01	0.18	0.02
10	受检者候诊门 (右侧) 外表面 30cm	0.11	0.02	0.18	0.02
11	东墙外表面 30cm	0.13	0.01	0.19	0.02
12	南墙外表面 30cm	0.13	0.02	0.18	0.01
13	西墙外表面 30cm	0.13	0.02	0.18	0.02
14	北墙外表面 30cm	0.14	0.02	0.19	0.03
15	机房楼上 (五层) 距地坪 30cm	0.13	0.02	0.18	0.01
16	机房楼下 (三层) 距地坪 170cm	0.11	0.01	0.18	0.01
17	术者位铅衣后	0.12	0.01	1.54	0.03

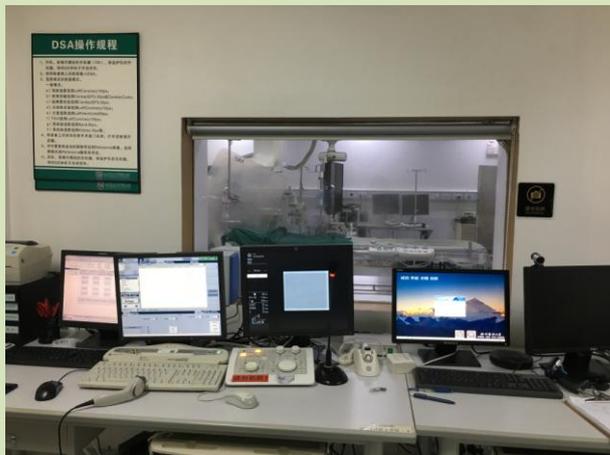
(2) 该医院已在 DSA 操作室张贴了相应的操作规程。

图6-1 机房操作位、观察窗、操作规程上墙

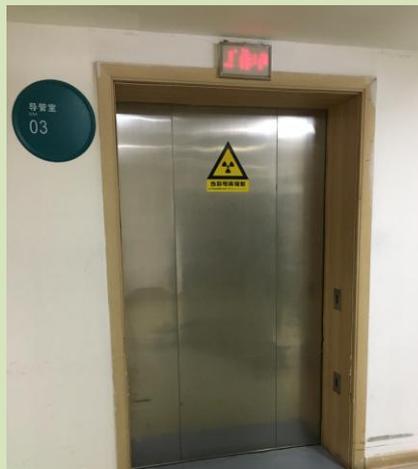
(4) DSA 机房均已设置工作指示灯，机房门外均已张贴电离辐射警告标志及其中文警示说明。

图6-2 工作指示灯、电离辐射标志

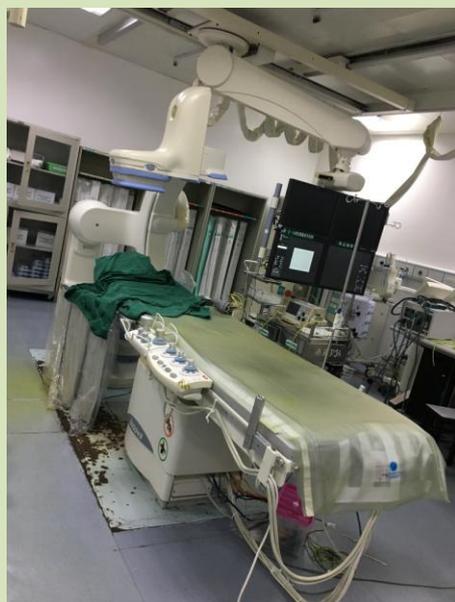
图6-3 DSA（南浦院区）

内容	环评文件要求	环评文件要求落实情况
规模	2 台 DSA、1 台 ERCP、1 台乳腺钼靶机、1 台东芝 X 射线诊断系统。	2 台 DSA。
污染防治措施	机房应设有观察窗或摄像监控装置，其设置的位置应便于观察到患者和受检者状态。	已落实。经现场核实，医院在 DSA 机房控制室内设置有观察窗，可观察到患者和受检者的状态。
	机房内布局要合理，应避免有用线束直接照射门、窗和管线口位置；不得堆放与该设备诊断工作无关的杂物；机房应设置动力排风装置，并保持良好的通风。	已落实。机房内布局基本合理，没有与诊断工作无关的杂物。本部 DSA 机房内设有动力排风装置，南浦院区 DSA 机房内正在增加动力排风装置。
	机房门外应有电离辐射警告标志、放射防护注意事项、醒目的工作状态指示灯，灯箱处应设警示语句；机房门应有闭门装置，且工作状态指示灯和与机房相通的门能有效联动。	已落实。医院各机房设置有工作指示灯，灯箱上设有“工作中”的提醒语句。机房门外均张贴了电离辐射警告标志及其中文警示说明，并在门外均张贴电离辐射危害告知。
	制定的各项辐射防护制度需张贴上墙。	已落实。经现场核实，医院已在 DSA 机房操作位张贴了相应的操作规程。
	在 DSA 操作中，做好院感控制，防止交叉感染。	基本落实。医院 DSA 操作中，做好院感控制，防止交叉感染。
	按照标准要求增加配备防护用品，如铅帽、铅眼镜、铅衣、铅围脖、铅围裙、个人剂量计等辅助防护用品。	已落实。经现场核实，医院已为各放射机房配置了铅衣、铅围脖、铅帽、铅屏风等防护用具。医院为放射工作人员配备有个人剂量计。
	应建立设备使用台账登记。	已落实。医院已建立了设备使用台账和维修台账。

(2) 增加南浦院区 DSA 机房内的动力排风装置，保持机房内空气流通。

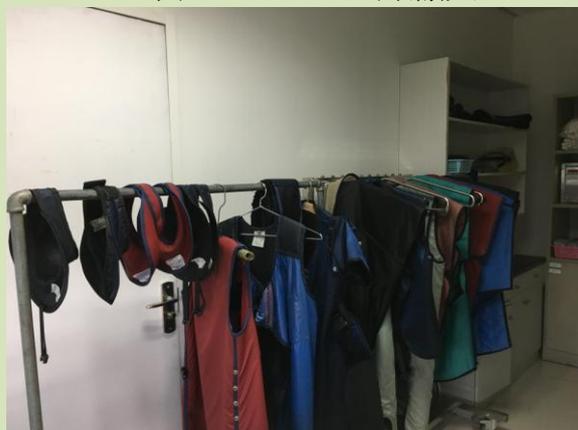
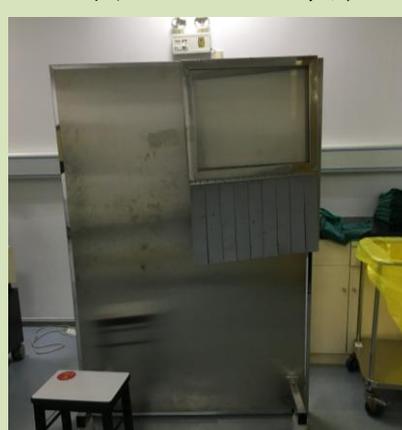
(3) 该医院配备有符合防护要求的辅助防护用品，具体为配套铅衣、铅帽、铅围脖、铅挡板等，已能满足正常使用要求。

图6-5 防护用品
